## Basilisk コンクリート漏水試験による自己治癒効果検証

會澤高圧コンクリート株式会社

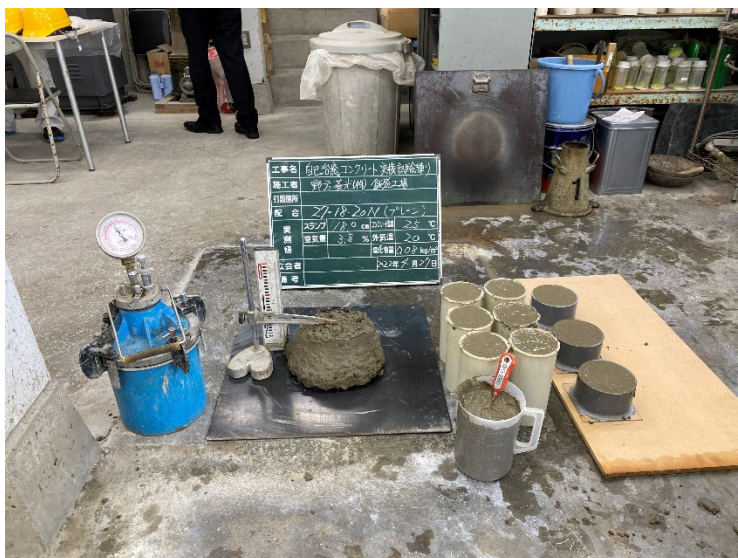
① ベースコンクリート

| No. | 検証サンプル | スランプ<br>(cm) | 空気量<br>(%) | コンクリート<br>温度 (°C) |
|---|---|---|---|---|
| ① | ベースコンクリート | 18.0 | 3.8 | 25 |

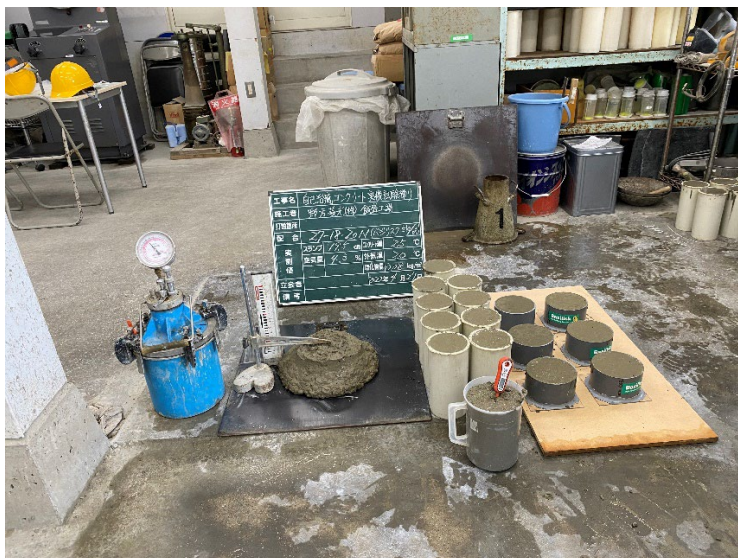
② Basilisk コンクリート

| No. | 検証サンプル | スランプ<br>(cm) | 空気量<br>(%) | コンクリート<br>温度 (°C) |
|---|---|---|---|---|
| ② | Basilisk コンクリート | 19.5 | 4.3 | 25 |

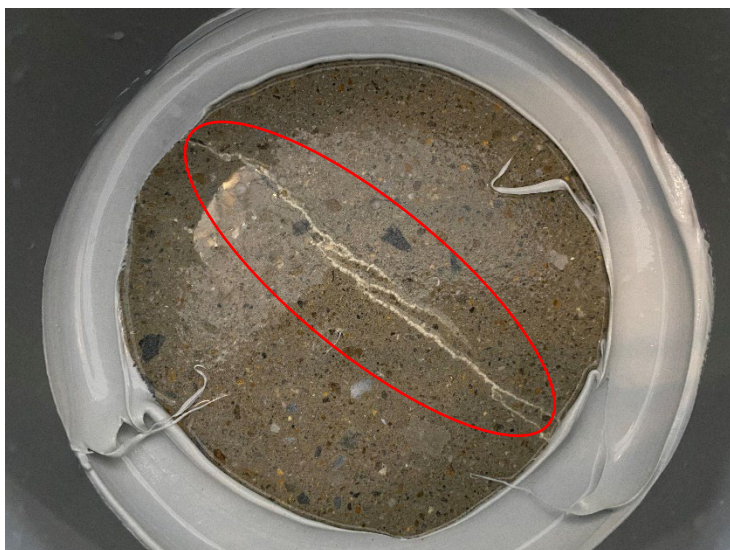
Basilisk の効果によりひび割れが自己治癒した状況

また漏水試験においては、Basilisk コンクリートの3個のサンプルすべてにおいて漏水量の低下からひび割れが修復したことが確認出来た。
